# Капитальный ремонт деревянных яхт

Часть третья

## Замена килевой балки

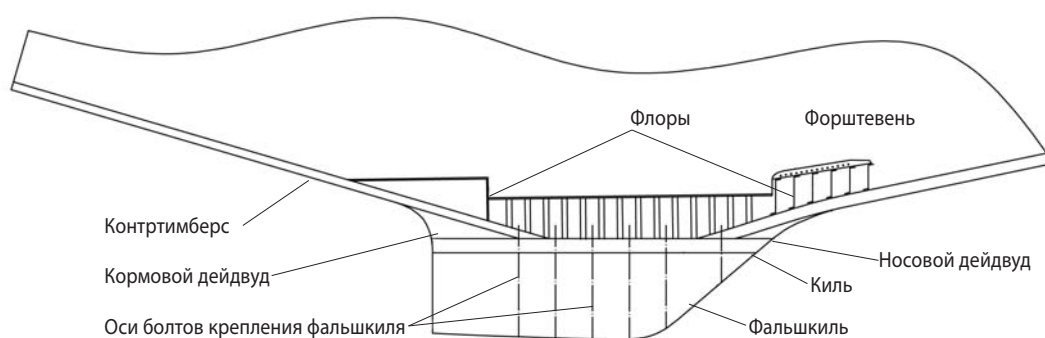
Рис. 1. Схема расположения закладных балок набора (продольный разрез)

При описании работ по замене килевой балки яхты «Дельта» необходимо привести некоторые сведения о конструкции корпуса яхт класса «Алькор». Закладные балки набора яхт этого класса – форштевень, киль и контртимберс (или очень сильно наклоненный ахтерштевень) – выполнены клееными из дубовых досок. Килевая балка выклеена (по вертикали) из шести слоев 30-миллиметровых досок. У яхты между килем и примыкающими к нему форштевнем и контртимберсом есть носовой и кормовой дейдвуды, выклеенные из дубовых плашек.

ены. Шпунтовый пояс и ширстрек выполнены из широких кедровых досок. Навесные (опертые на шпангоуты) стрингеры и клееные бимсы – сосновые. Деревянные конструкции были склеены в основном водостойким двухкомпонентным полимерным клеем «ВИАМ-БЗ». Схема закладных балок набора яхты показана на продольном разрезе по диаметральной плоскости (рис. 1).

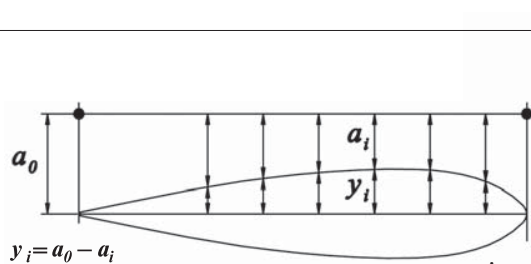
Рис. 2. Схема измерения поперечных размеров кия

Подготовка к ремонту включала довольно много позиций. Мы сняли размеры килевой балки. Замерить длину и высоту кия не представляло проблем. Форма кия в горизонтальной плоскости несколько сложнее и представляет собой симметричный крыльевой профиль. Его поперечные размеры по длине были измерены от внешней базы — струны, натянутой параллельно диаметральной плоскости яхты (рис. 2).

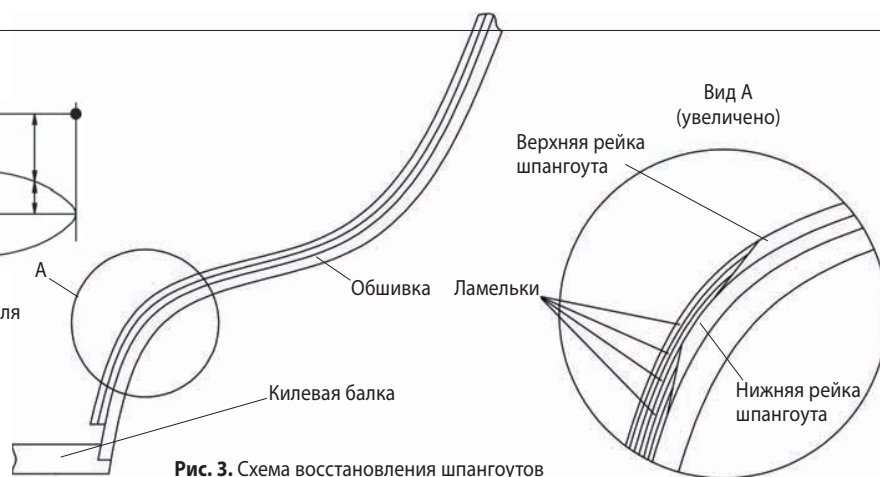
Рис. 3. Схема восстановления шпангоутов

Дерево шпангоутов оказалось крепким. Поэтому неожиданным для нас после снятия поперечных металлических полос было то, что все флортимберсы треснули по линии заклепок и поэтому не участвовали в обеспечении прочности подводной части корпуса. Трещины заканчивались на высоте примерно полуметра от киля. Объяснить появление этих трещин можно только экстремаль-

ными продольными нагрузками, возникшими в процессе эксплуатации, например, посадками на мель.

У шпангоутов, состоящих из двух дубовых реек, вырубали треснувшую часть, разнося по высоте. «Ус» на нижней рейке, отстоял от «уса» на верхней рейке шпангоута на 100–200 мм. Длина каждого «уса» составляла около трех величин ширины рейки, т.е. около 100 мм. Шпангоуты восстанавливали из дубовых ламелек 5-миллиметровой толщины. Ламельки соединялись в небольшие пакеты равные по толщине каждой рейке шпангоута, у пакета выстрагивалась встречная часть «уса» (рис. 3). Поскольку обшивка корпуса, кроме шпунтового пояса, не была демонтирована, то ламельки намазывали клеем и притягивали, но не приклеивали, пакет к обшивке болтами и струбцинами, а затем прикрепляли болтами, изготовленными из

медных гвоздей диаметром 5 мм. Один из болтов в обязательном порядке проходил сквозь каждое соединение «на ус». Из-за большой площади склеивания в целях экономии средств дорогостоящий клей-герметик заменили на эпоксидную смолу «ЭД-20». Восстановление флортимберсов оказалось достаточно трудоемким и заняло около месяца. Эта работа не была запланирована, что не позволило завершить ремонт, как планировалось, в 2005 г.
