# Капитальный ремонт деревянных яхт

Часть третья

## Замена килевой балки

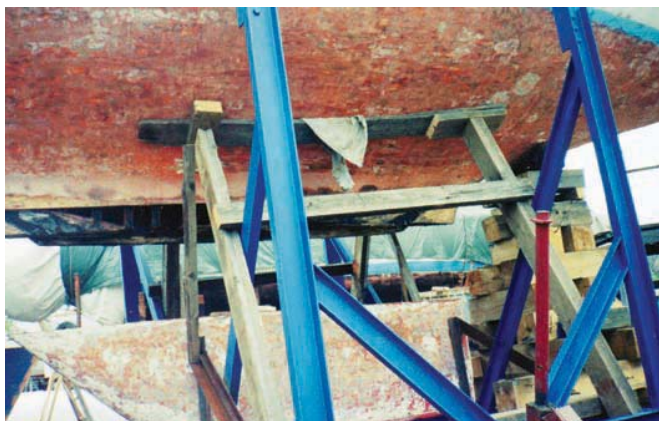
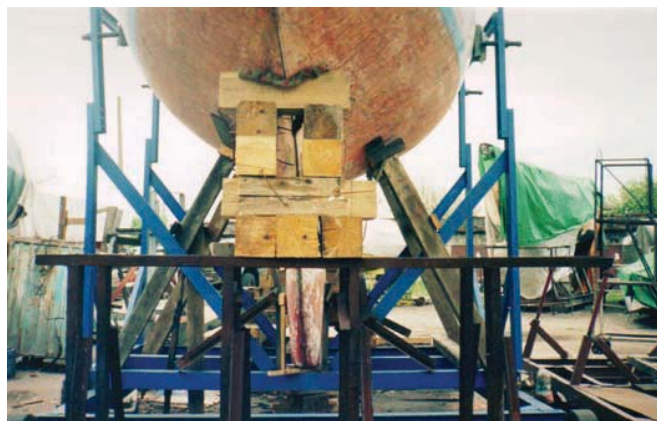
Дерево шпангоутов оказалось крепким. Поэтому неожиданным для нас после снятия поперечных металлических полос было то, что все флортимберсы треснули по линии заклепок и поэтому не участвовали в обеспечении прочности подводной части корпуса. Трещины заканчивались на высоте примерно полуметра от киля. Объяснить появление этих трещин можно только экстремаль-

ными продольными нагрузками, возникшими в процессе эксплуатации, например, посадками на мель.
